ZÁVĚREČNÁ ZPRÁVA

**o odborném zjišťování příčin letecké nehody SLZ,
ultralehkého vrtulníku CH-7 Kompress
poznávací značky OK-JHA10
v místě Náklo dne 14. 11. 2010**

Praha
září 2011

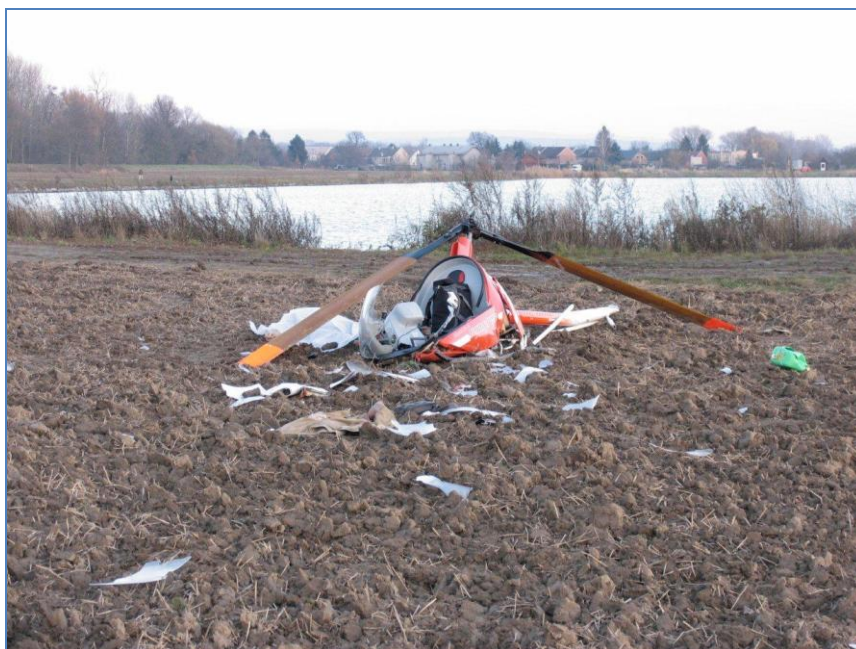
Místo letecké nehody vrtulníku OK-JHA10

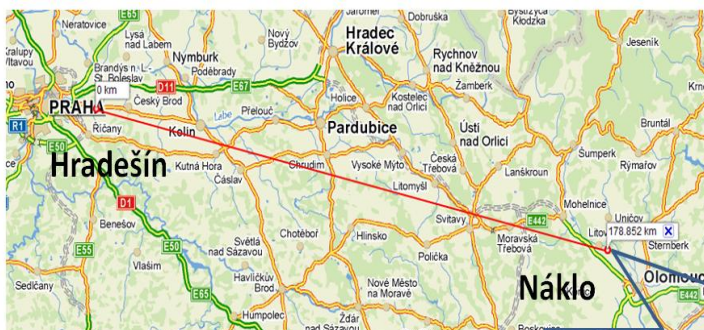
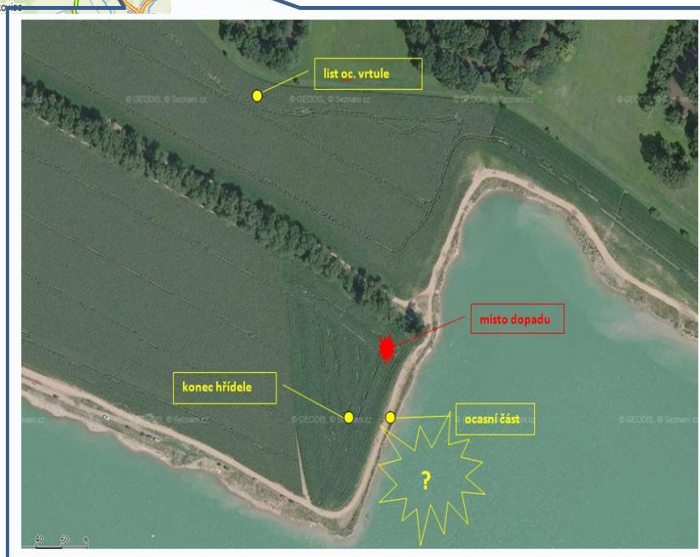
Trosky vrtulníku byly orientovány podélnou osou v kurzu 300° . Stopy na zemi odpovídaly nárazu vrtulníku pod strmým úhlem.

Oddělená část ocasního nosníku dopadla asi 30 m od trosk vrtulníku a nacházela se v místě se souřadnicemi $49^{\circ}40.641'N$, $017^{\circ}07.887'E$. Části transmise ocasní vrtule byly nalezeny v místě $49^{\circ}40.637'N$, $017^{\circ}07.856'E$. Po sestavení nalezených částí tyto části tvořily celou hřídel transmise a všechny kusy na sebe tvarově navazovaly. Vlevo od trosk ve vzdálenosti asi 10 - 12 m se nacházel plastový kanystr zelené barvy, který byl prasklý. Podle zápachu kanystr obsahoval benzín, jeho obsah byl rozstříknut částečně v kabině a blízkém okolí vraku.

Schéma rozptylu trosk po dopadu vrtulníku.

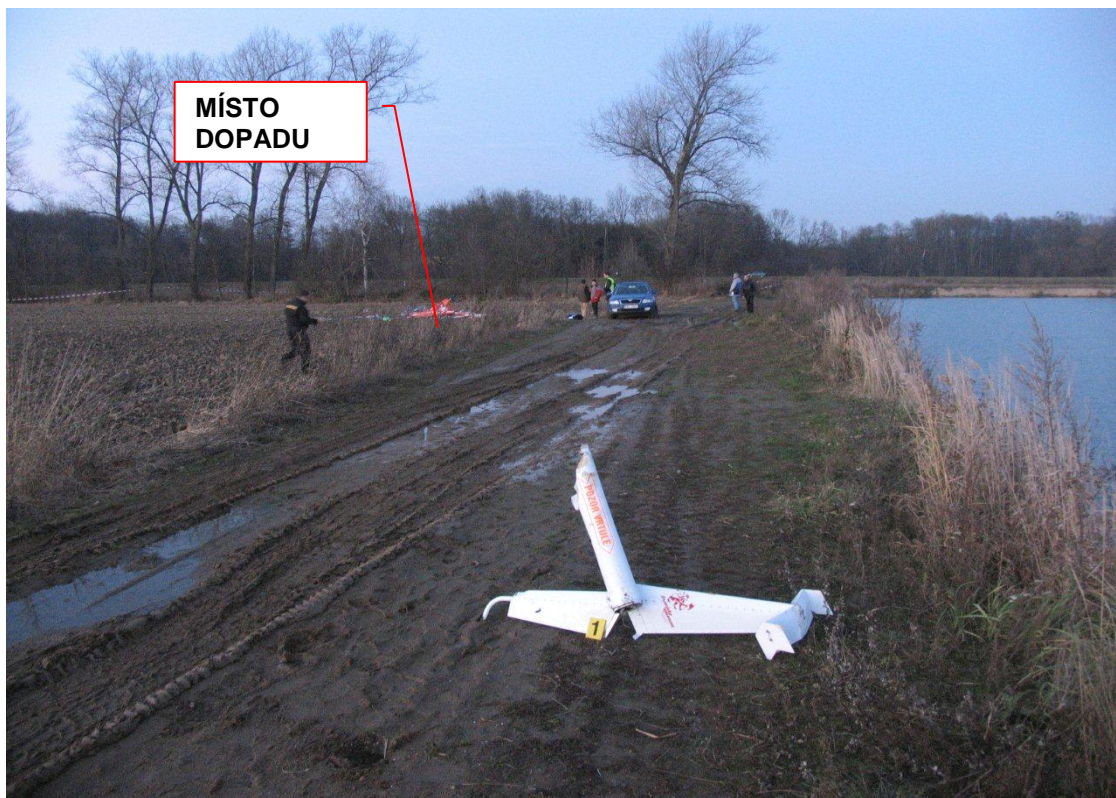
Situace na místě nehody.

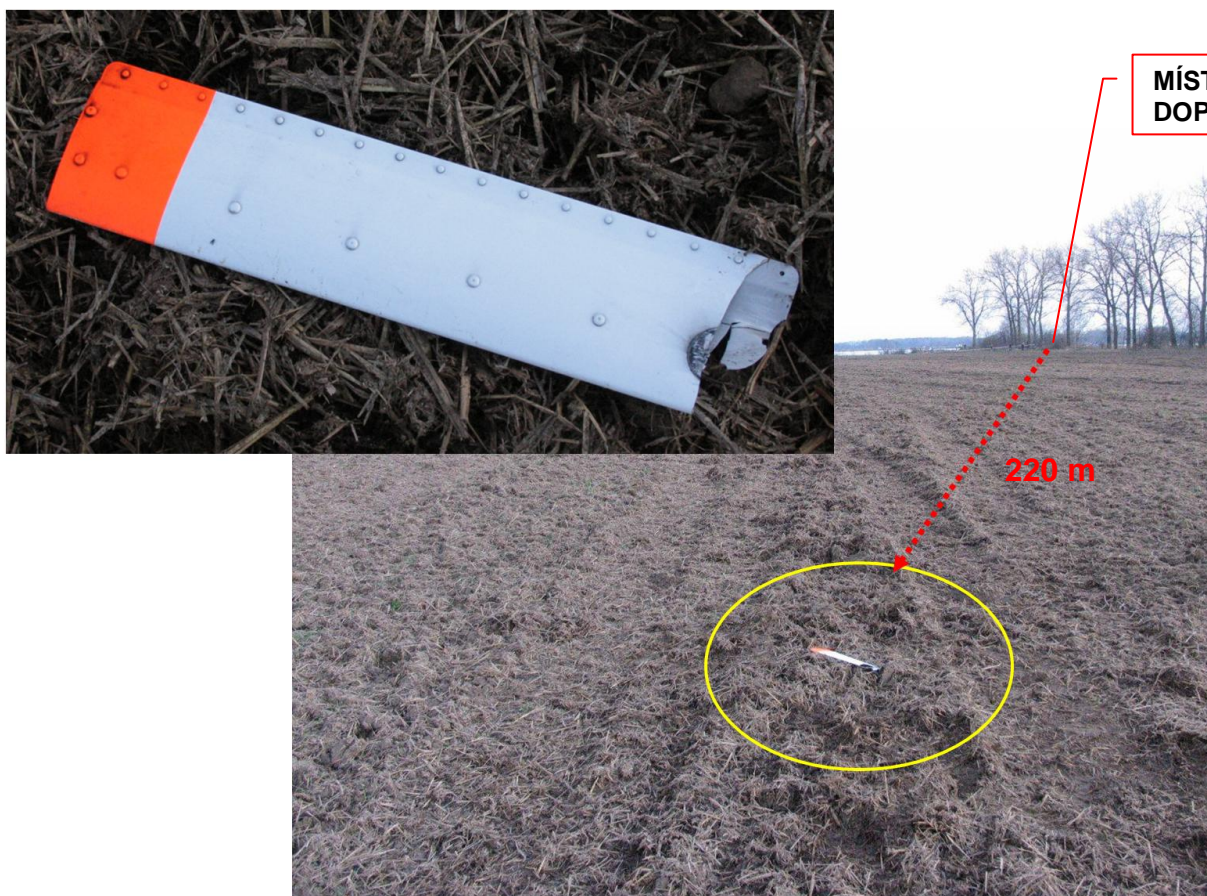
V místě vzdáleném cca 220 m severně od trosk, byl nalezen jeden list ocasní vrtule. List byl oddělen v místě průchodu upevňovacích šroubů k náboji vrtule. List má rozměr 360×97 mm, je bílé barvy s oranžovým pruhem na konci.

Nález odděleného listu ocasní vrtule.

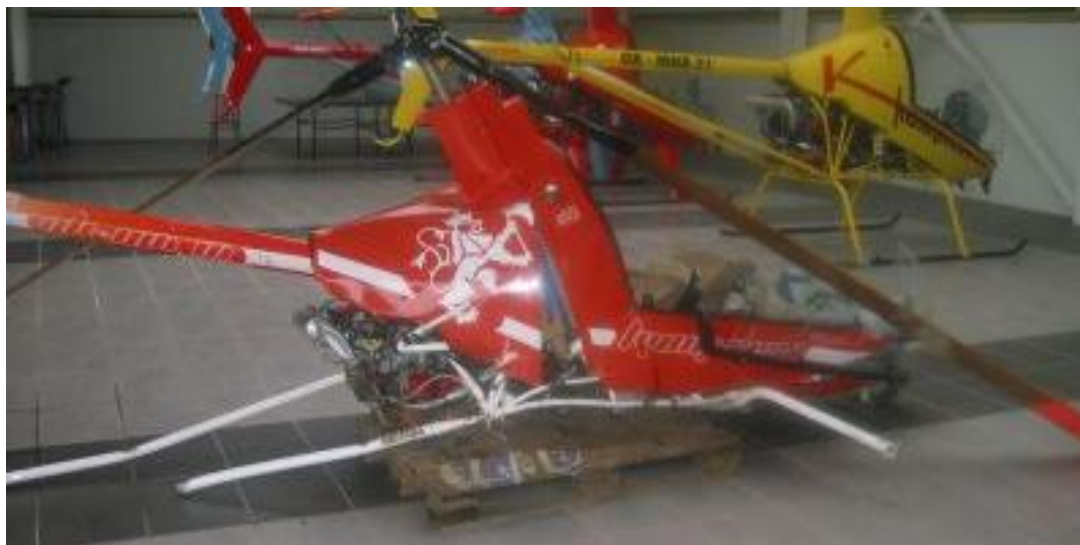
Trup byl zploštělý působením sil reakce země směrem zespodu nahoru a mírně dozadu. Podvozkové ližiny vysoké 570 mm byly zcela deformované a na spojích do trupu byly oddělené. Laminátová skořepina trupu v prostoru za kabinou byla strukturálně poškozena, plastový překryt pilotní kabiny byl roztržštěn a kryt motoru byl tvarově deformovaný. Páka uzavření překrytu kabiny byla v poloze „zavřeno“. Na zadní sedačce bylo pomocí pásů zadní sedačky připevněno osobní zavazadlo o hmotnosti 10 kg.

Trosky vrtulníku připravené k podrobné technické prohlídce.

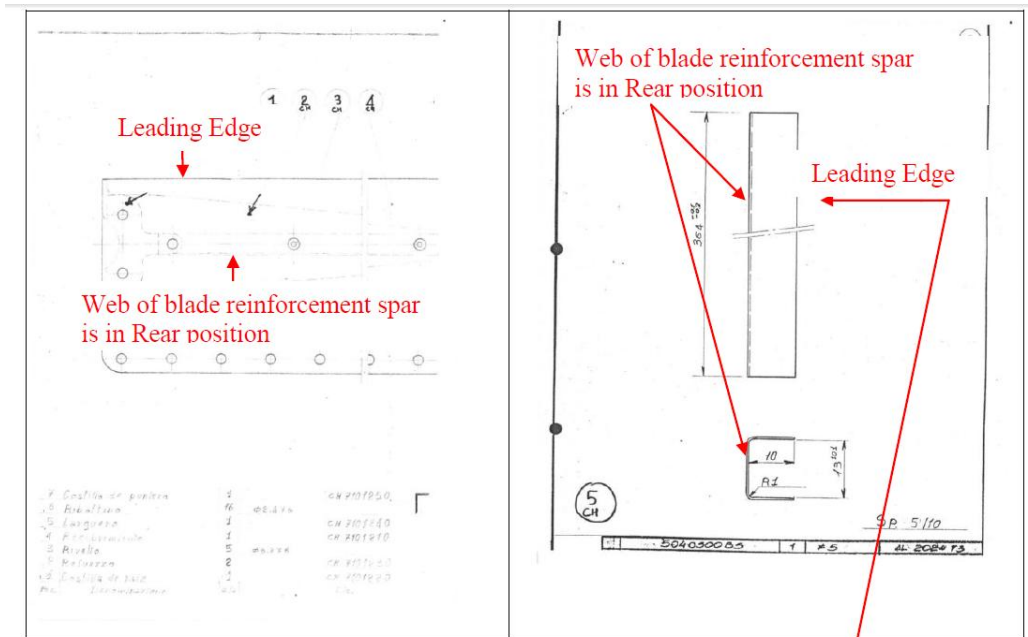
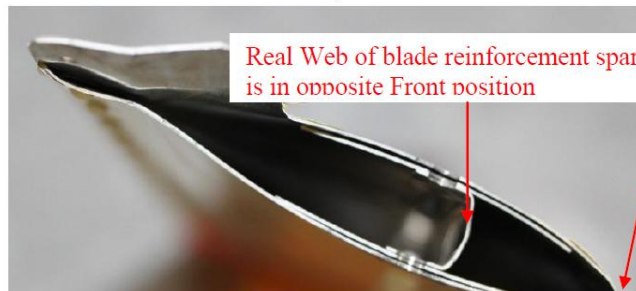
Popis rozdílu montáže výztuhy na výkresu a na poškozeném listu, tak jak byl zaslán výrobcí.

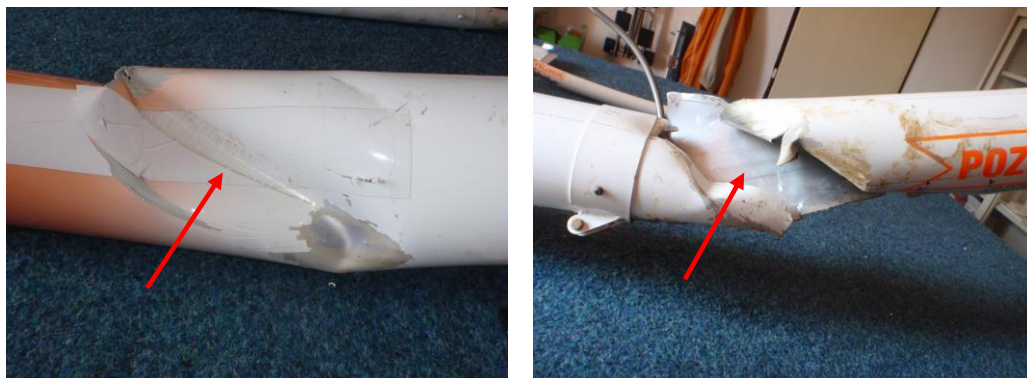
Hřídel HR byl ohnut o 15°- 20° směrem dozadu. Listy rotoru byly celistvé a po dopadu byly v úchytech hlavy rotoru. Vymezovací a silové podložky úchytu listů HR byly přestřižené. Jeden list nesl znaky po střetu s pevným předmětem na konci listu. Oranžová barva povrchu konce listu byla odřená a náběžná hrana mírně zploštělá. Druhý list byl poškozen v oblasti náběžné hrany 1180 – 980 mm od konce střetem s pevným předmětem. Obě poškození rozměrově souhlasí se stopami nalezenými na ocasním nosníku a je jisté, že došlo k vzájemnému střetu těchto částí.

Stopy po střetu listů hlavního rotoru s ocasním nosníkem.

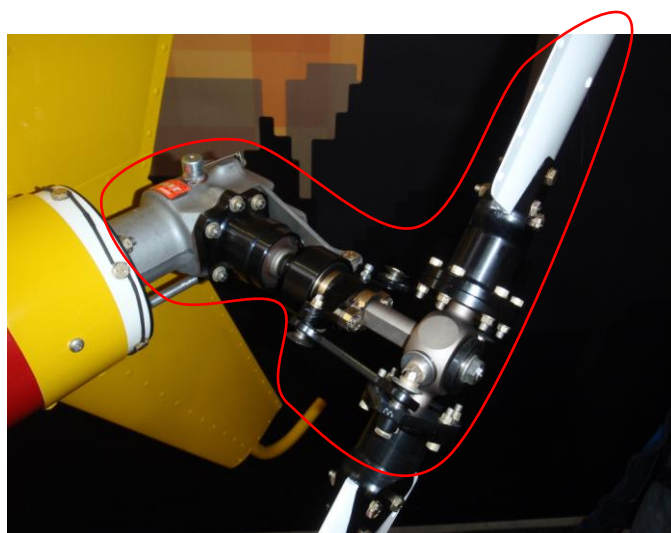
Na místě letecké nehody nebyla nalezena zbylá část ocasní vrtule (těleso převodovky, náboj s táhly a druhý list ocasní vrtule).

Část ocasní vrtule, která nebyla nalezena v místě LN.

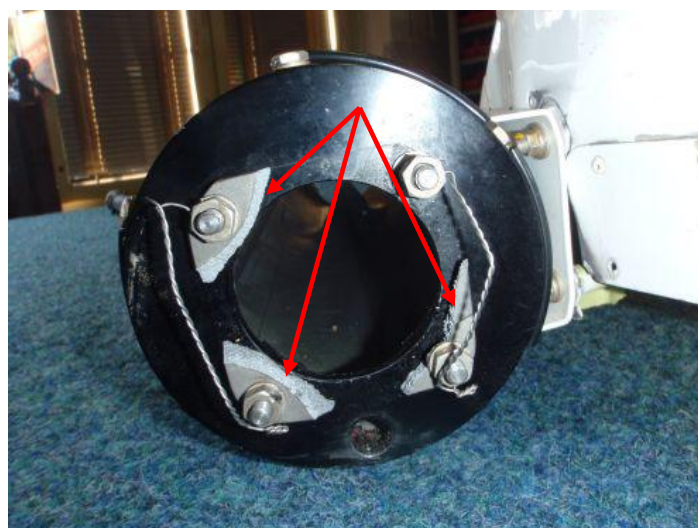
Zbytky patek převodovky ocasní vrtule.

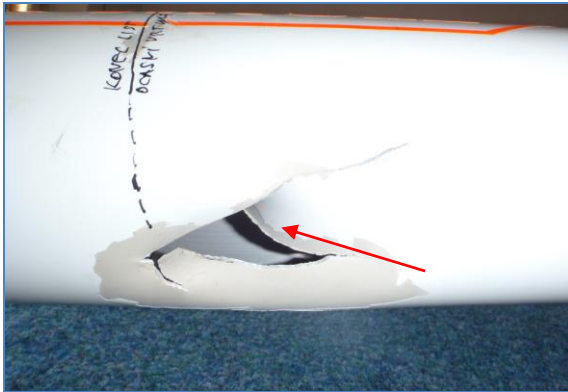
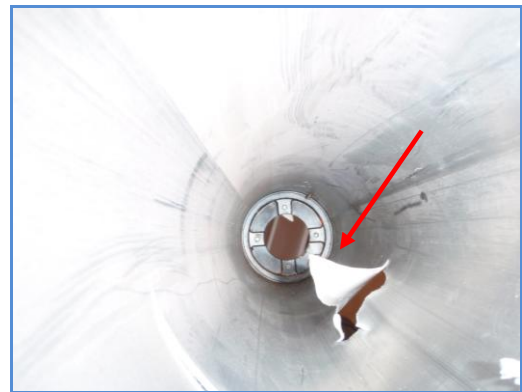
Zásek od listu ocasní vrtule do ocasního nosníku.

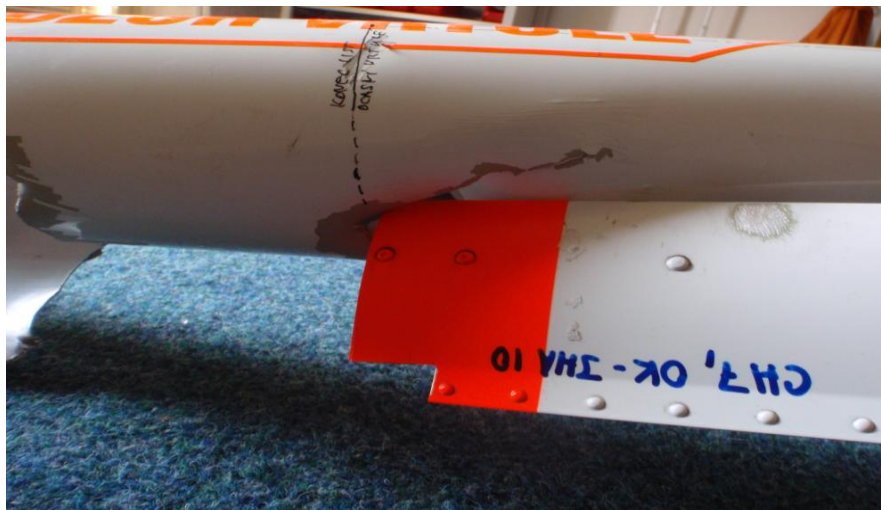
Pravděpodobná poloha listu ocasní vrtule při nárazu do ocasního nosníku

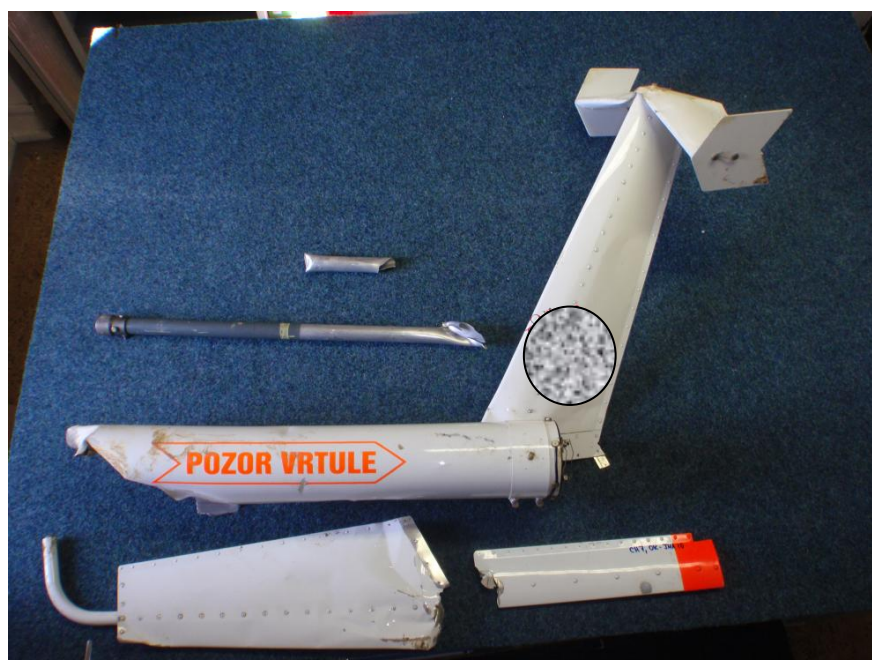
Zkoumání nalezených částí uraženého ocasního nosníku.

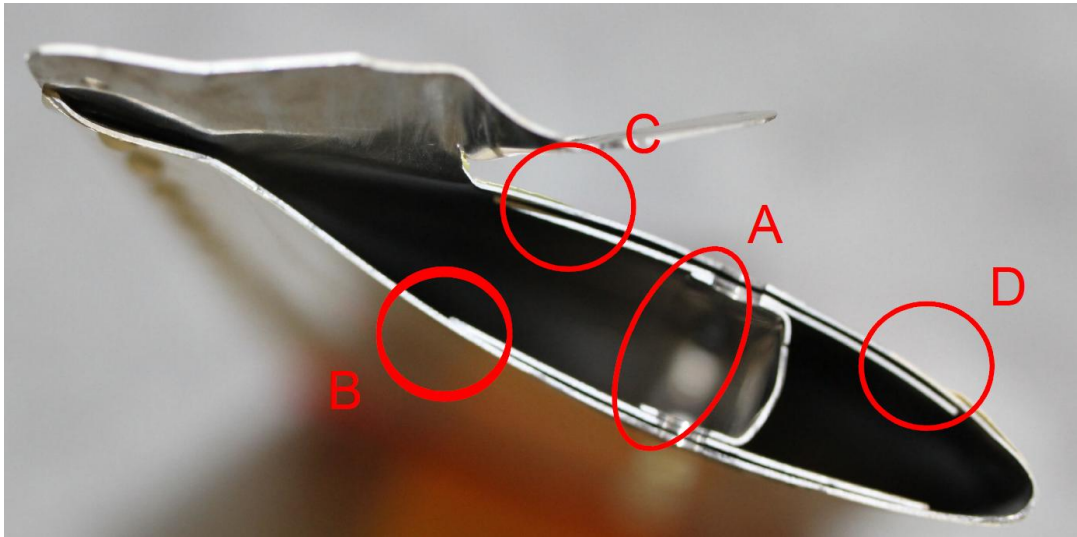
Byla provedena analýza lomových ploch na oddělené části listu ocasní vrtule. Expertíza potvrdila výskyt únavy materiálu na lomových plochách nalezeného listu ocasní vrtule. Iniciačním místem únavových trhlin byly označeny otvory pro upevňovací šrouby náboje ocasní vrtule. Únavové trhliny se šířily od otvoru upevňovacího šroubu u odtokové hrany na tlakové straně listu a zasáhly nejen nosný povrch listu, ale pronikly i do výztuh uvnitř konstrukce listu. Bylo zjištěno, že otvory jednotlivých k sobě přiléhajících částí nejsou slícovány a rozměrově se otvory liší $\pm 0,1$ mm. Na povrchu listu přiléhajícího k náboji byly zjištěny stopy třecí koroze a vrypy po předchozí montáži listu do náboje. K montáži vrtulníku v ČR je výrobcem dodávána celá sestava ocasní vrtule. Celkově bylo na vyšetřovaném listu únavovými trhlinami zasaženo cca 78% průřezu (vč. výztuh). Trhliny byly skryté pod kováním náboje listu a bez demontáže listu nebylo možné jejich výskyt vizuální kontrolou zjistit. Vizuální zjištění únavových trhlin je možné, až jejich rozsah přesáhne okraj kování a trhlina se objeví na povrchu listu mimo kování. Rozsah únavového poškození kořene listu vrtule významně snižuje jeho tuhost a odolnost vůči cyklickému namáhání při práci vrtule. Experimentálním výpočtem zahrnujícím koeficienty bezpečnosti, bylo zjištěno, že toto namáhání může být přeneseno 14 - 17% celkového průřezu listu vrtule.

A,B,C,D - schéma únavových poruch na vyšetřovaném listu ocasní vrtule vrtulníku OK-JHA 10¹.

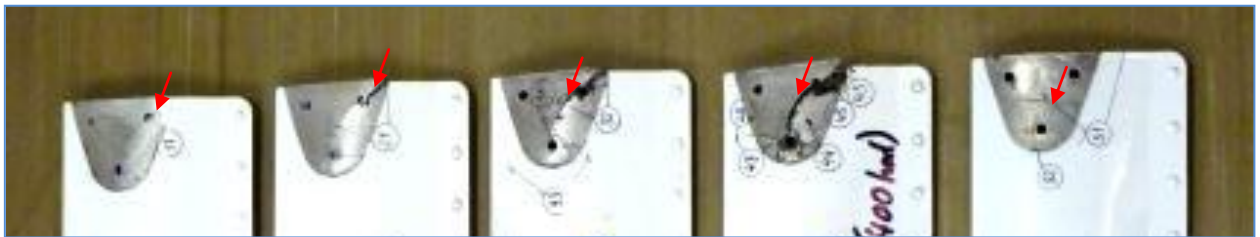
V rámci opatření přijatých správou LAA ČR po této letecké nehodě, byla nařízena jednorázová prohlídka všech vrtulníků Kompress, evidovaných v ČR. Bylo zjištěno několik dalších únavových poškození listů ocasních vrtulí. Vybralo se pět zkušebních vzorků, které byly vyšetřeny na odborném pracovišti. Ze závěrů vyplynulo, že iniciační místa jsou shodná na všech vyšetřovaných vzorcích a shodují se s utrženým listem při nehodě. Rovněž průběh a vznik kritického stavu má shodné rysy.

Poruchy zjištěné na dalších pěti vyšetřovaných vzorcích².

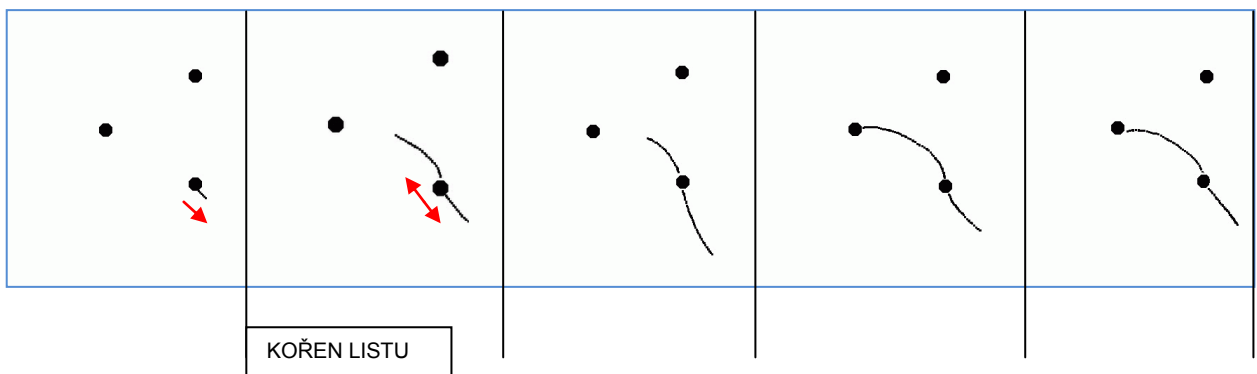
Předpokládané schéma šíření únavových poruch u vyšetřovaných listů.
