NOTA INFORMATIVA DE INCIDENTE GRAVE COM AERONAVE AIRCRAFT SERIOUS INCIDENT NOTICE

PROCESSO GPIAAF GPIAAF PROCESS ID 08/INCID/2018		Classificação Classification Incidente grave Serious Incident	
		Tipo de evento Type of event LOC-I / SCF-NP	
OCORRÊNCIA OCCURRENCE			
Data Date 11-NOV-2018	Hora Time 15:26 UTC	Local Location NE de Lisboa, Portugal NE of Lisbon, Portugal	
AERONAVE AIRCRAFT			
Tipo Type EMBRAER 190-100LR		N.º de série Serial Nr. 19000653	Matrícula Registration P4-KCJ
Categoria Category CAT - Transporte aéreo comercial CAT - Commercial Air Transport			Operador Operator Air Astana
VOO FLIGHT			
Origem Origin Alverca - LPAR		Destino Destination Minsk - UMMS	
Tipo de voo Type of flight Voo de posição Ferry flight		Tripulação Crew 03	Passageiros Passengers 03
Fase do voo Phase of flight Após decolagem After take-off		Condições de luminosidade Lighting conditions Diurno Daylight	
CONSEQUÊNCIAS CONSEQUENCES			
Lesões Injuries	Tripulação Crew	Passageiros Passengers	Outros Other

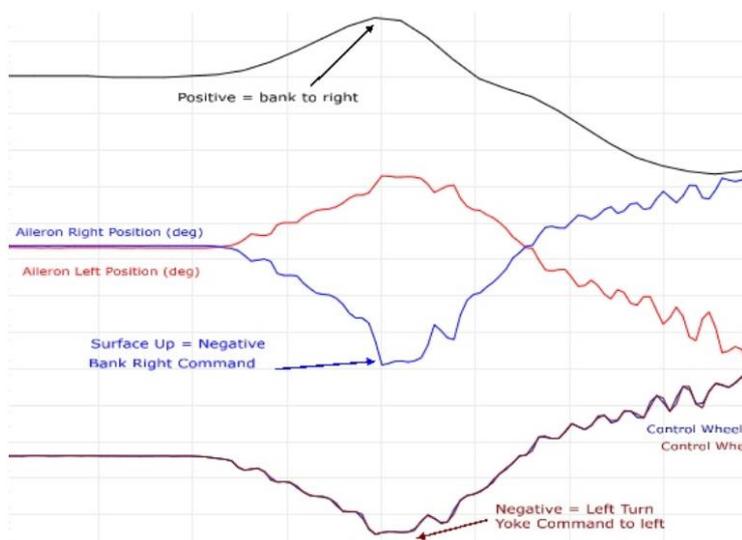
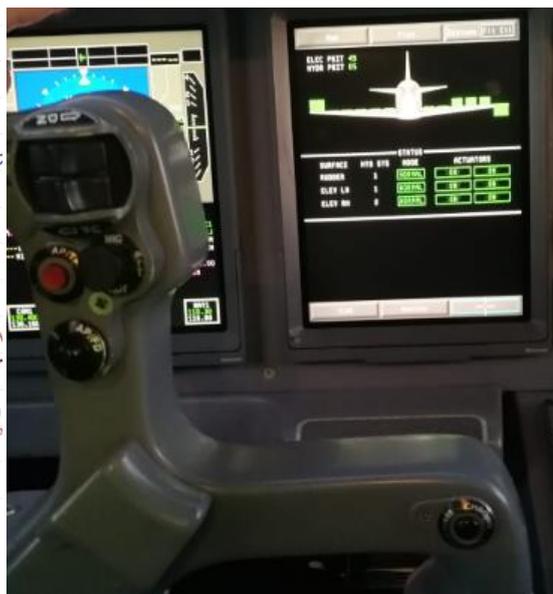
As evidências recolhidas até ao momento da redação da presente nota informativa, e ainda sujeito a confirmação em ensaios adicionais, sugerem a existência de falhas na configuração no sistema de controlo de pranchamento da aeronave, consistentes com eventuais perturbações desse sistema durante ações de manutenção.

Still pending confirmation from the undertaking of additional testing, the evidence that was possible to collect at the time of drafting this Note suggests the existence of failures in the aircraft roll controls configuration, consistent with possible disturbance during maintenance actions.

Figura 1 || Figure 1
Dados preliminares do FDR e página sinótica || FDR preliminary data and synoptic page
